Beurteilung des Langzeitverhaltens ausgeführter Wärmedämmverbundsysteme (WDVS)

Kristin Lengsfeld, Martin Krus, Hartwig Künzel

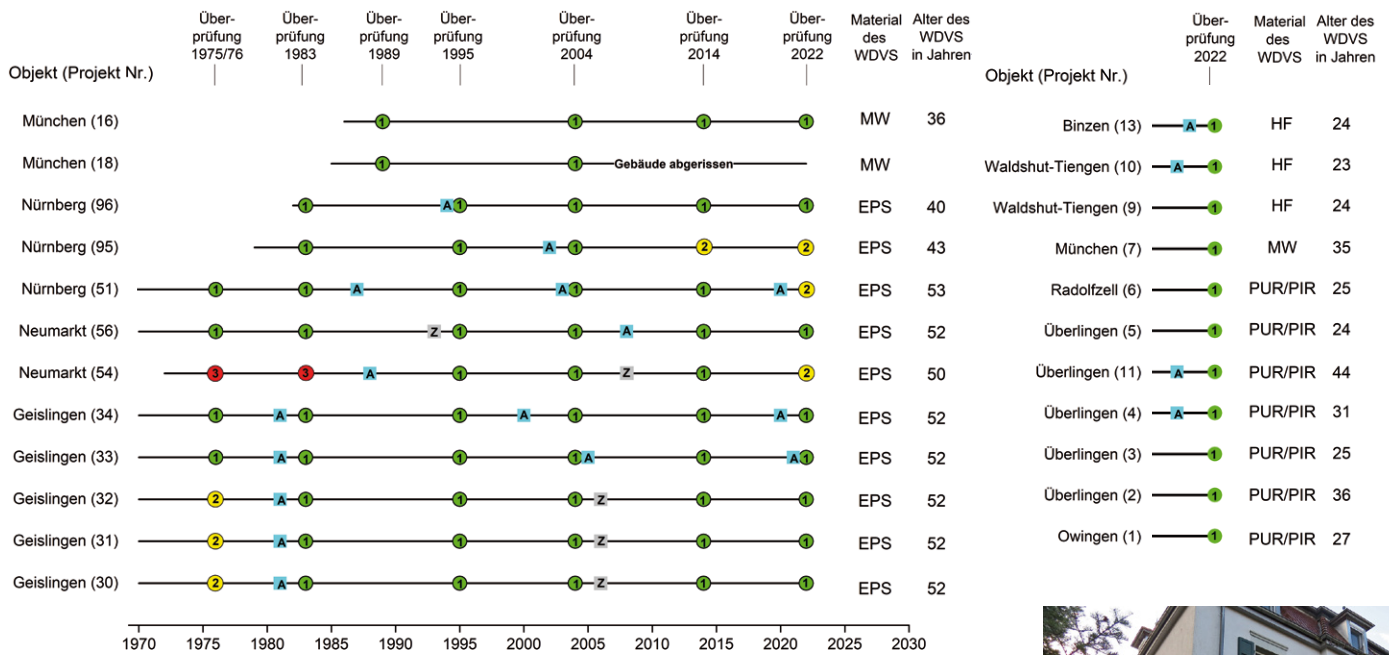
Im Rahmen der Betrachtungen bleibt festzustellen, dass die meisten Systeme seit knapp 20 Jahren nicht renoviert wurden und nur vereinzelt leichte technische Mängel in Form von Rissen und Blasenbildungen aufzeigen. Die meisten Fassaden sind schadensfrei, allerdings kommt es an diesen zu deutlichen Vergrauungen. Teilweise zeichnen sich Dämmstoff-Befestigungsdübel bzw. einzelne Plattenstöße in der Fläche und an der Gebäudeecke ab. Eine Ver- bzw. Abwitterung der Anstriche ist häufiger festzustellen.

Diagramme links oben und rechts oben: Zeitabläufe bei Herstellung, Überprüfung und Renovierung von WDV in der Praxis – mit Angabe des Fassadenzustandes nach Beurteilungsgruppen.

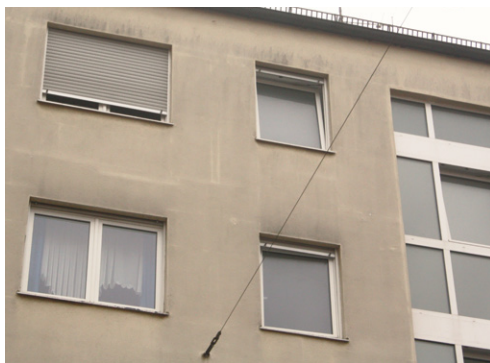
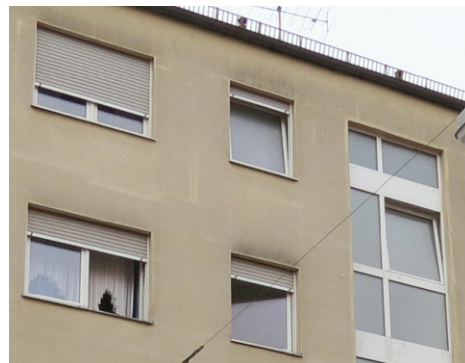
Ausschnitte der Nordfassade von Objekt 51, im Vergleich: 2014 (links) und 2022 (rechts), dort sind deutliche Ablaufspuren und helle Stellen entlang der Plattenstöße des WDV erkennbar. Der farbliche Unterschied der Fassaden ist durch unterschiedliche Aufnahmetechnik bedingt.
